## 【MIT 原子力理工学部による改訂版・福島第一原発事故解説】

MIT 研究者 Dr. Josef Oehmen による福島第一原発事故解説が反響を呼んでいます。これを執筆した Oehmen 氏は原子力の専門家でなく、内容が必ずしも正確でないことが指摘されています。そこで、MIT の名前で広がってしまった責任を取るかたちで MIT 原子力理工学部 (NSE) の有志が [mitnse.com](http://mitnse.com) を立ち上げ、改訂版を公開しました。

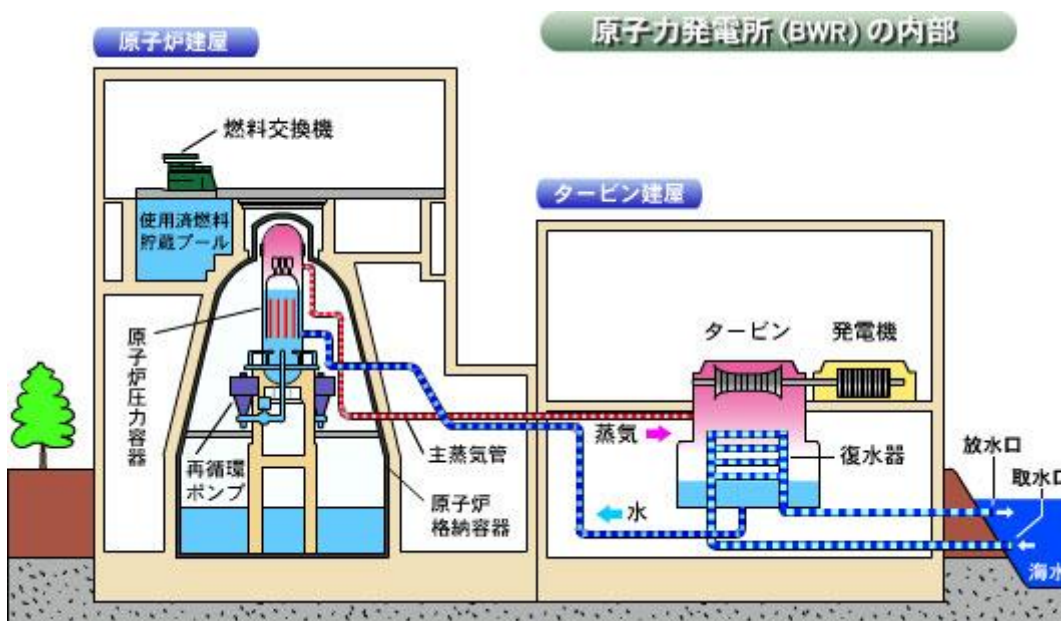
原子力発電のしくみ | 原子力 | 東京電力

福島原発は **Boiling Water Reactor (BWR)** と呼ばれるタイプで、沸騰した水の蒸気によってタービンを回すことによって発電する仕組みです。核燃料が水を熱し、水が沸騰して蒸気を作り、そして蒸気がタービンを回すことで電気を作ります。蒸気はその後冷やされ、液体の水に戻って、また核燃料で熱せられるのです。この機構はおおむね **285°C** で作動します。(訳注：下図のように水が液体=青と気体=赤の状態で循環しています。)

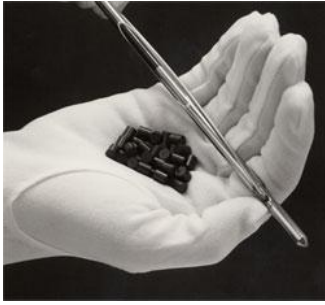
燃料棒 - Wikipedia

核燃料には酸化ウランが用いられます。酸化ウランは **2800°C** 近い高い融点を持つセラミック燃料で、ペレットと呼ばれる直径高さ共 **1cm** 程度の円柱状に焼き固められたものが用いられます。ペレットは一直線にまとめられ、燃料被覆管内に堅く封じられます。(訳注：下図で手のひらに載っている黒いものがペレット、銀色の長い棒が燃料被覆管です。) この燃料被覆管はジルカロイ (ジルコニウム合金) 製で、**1200°C** で崩壊します。この管の両端をとじたものが燃料棒と呼ばれています。燃料棒は束ねられ、数百本で一つの炉心となります。(訳注：Wikipedia によれば、正確には、燃料棒を数百本束ねたものが燃料集合体、燃料集合体をさらに数百本束ねたものが炉心と呼ばれるそうです。)

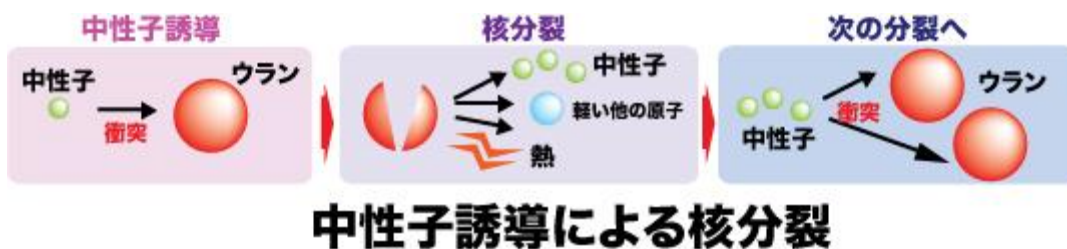
ウラン燃料は熱を中性子誘導による核分裂により生み出します。ウラン原子はこの核分裂によってより軽い原子（つまり核分裂生成物）に変化します。この過程で熱とより多くの中性子（原子を構成する粒子の一つ）が放出されます。これらの中性子の一つが別のウラン原子に衝突したとき、その原子が分裂し、より多くの中性子を生成し、これらのプロセスが同様に続いていきます。この一連の過程は原子核連鎖反応と呼ばれています。
